# 石川の土木建築史

## 2-4 水害史

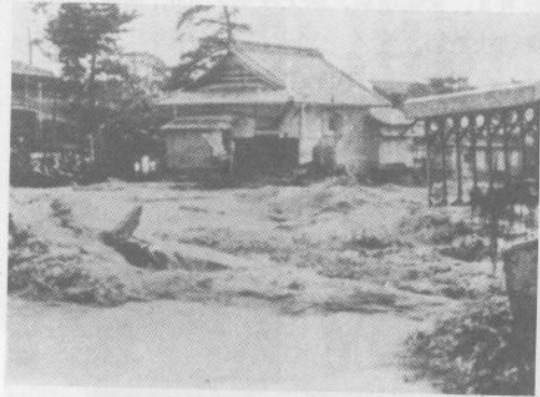
写真②-4-1 大正11年 洪水で痛めつけられる川除町の民家

### ■大正11年(1922年)8月3日 金沢洪水

金沢測候所開設以来の豪雨、4時間で106mm犀川

水位(大橋詰)15尺、大桑橋、上菊橋、桜橋、西御影橋、新橋流失、鉄筋コンクリートを以て建築後尚新たな大橋を陥没破壊。〔北国〕

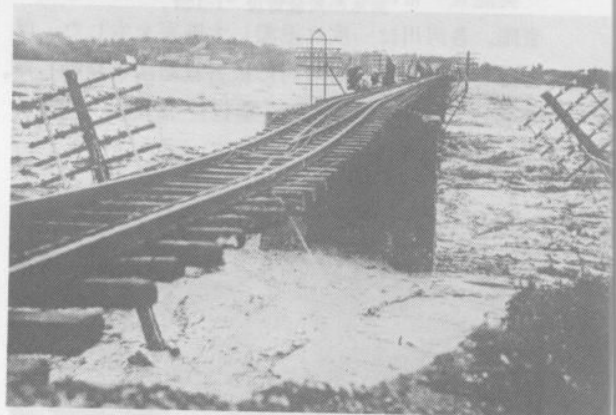
写真②-4-2 昭和9年 洪水で流失寸前の手取川鉄橋

### ■昭和9年7月10日～11日 手取川大氾濫

手取川の大氾濫、大被害を発生。死者91、行方不明18、家流失240。

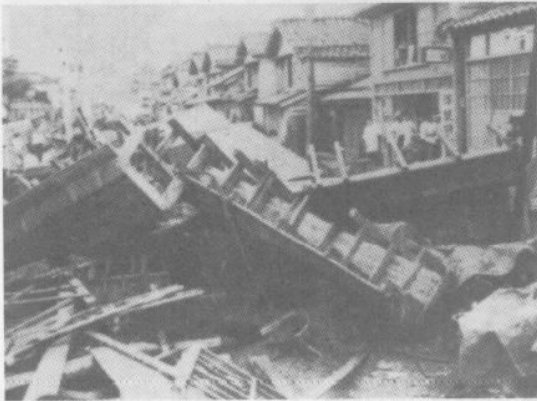
写真②-4-3 昭和33年 輪島市内水害の跡

■昭和33年7月24日～26日 能登・大聖寺に豪雨  
23日奥能登地方に集中豪雨。24日加賀(大聖寺)方面に豪雨、県内各地に被害救助法が発動された。死者5、家全壊34、床上浸水5,266、橋流失257、堤防決壊55。

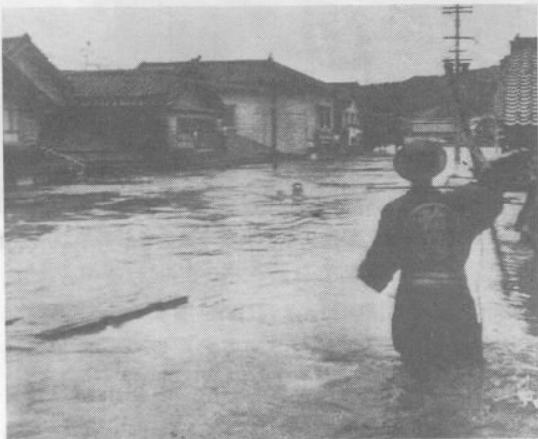
写真②-4-4 昭和34年 奥能登水害で流される人(穴水町)

■昭和34年8月26日 奥能登に集中豪雨  
奥能登一带に集中豪雨が、3時間で120mmを越す豪雨。各河川は一度に氾濫し大被害を生じた。県では奥能登一带の市町村に被害救助法を発動した。死者33、行方不明4、家全壊121、流失39、橋流失251、堤防決壊154。

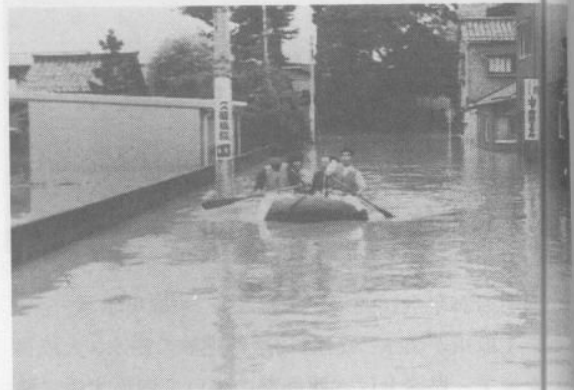
写真②-4-5 昭和56年 ボートで救助される市民(大聖寺南)

■昭和56年7月2日～3日 大聖寺川大水害

南加賀地方を中心に大雨、時間雨量40mm前後、総雨量230mm、大聖寺で氾濫被害、浸水面積242ha、床下浸水866戸、床上浸水1,457戸、被害額80億に達し、大聖寺川が激特事業の採択を受けた。
